ASBESTI- JA HAITTA- AINEKARTOITUS

Tulimäentie 6
73900 Rautavaara
Koko rakennus
Raportin päiväys 25.5.2021

Koko rakennus
Tulimäentie 6
73900 Rautavaara

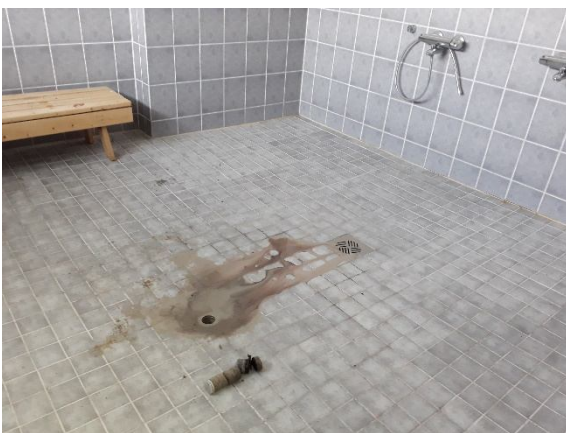
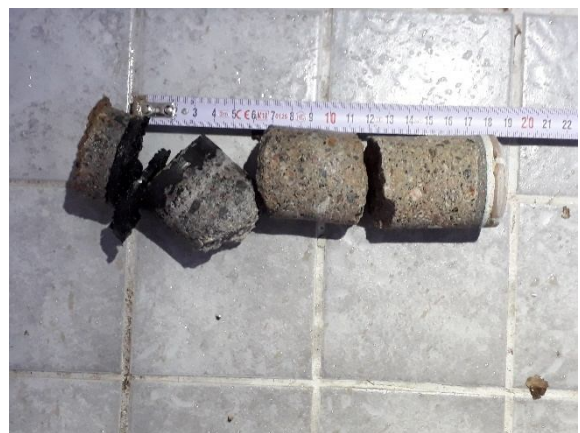
- Keraaminen laatoitus (2010-luku)
- Kiinnityslaasti
- Vedeneriste (sininen)
- Tasoite 0,5 cm
- Betoni 10 cm
- Betoni 3 cm
- Vedeneriste, bitumi 0,5 cm
- Betoni 1 cm
- Hiekka

Avaus päättyy hiekassa 19 cm syvyydessä.

Kellarin suihkuhuoneen alapohjan avaus.

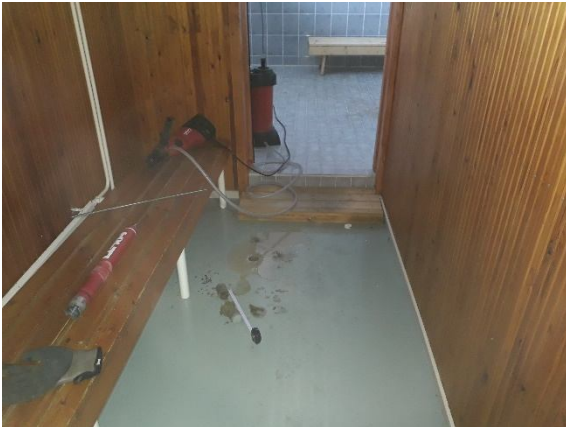
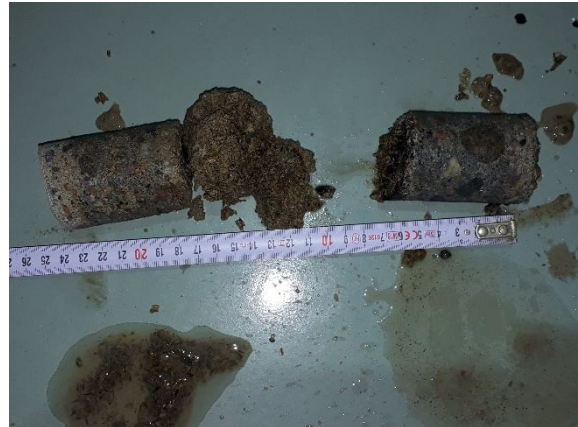
- Betonilattiamaaali
- Betoni 7 cm
- Tojax-levy (puukuitu-sementtilevy) 10 cm
- Vedeneriste, piki 0,3 cm
- Betoni 7 cm
- Hiekka

Avaus päättyy hiekassa 24 cm syvyydessä.

Kellarin pukuhuoneen alapohjan avaus.

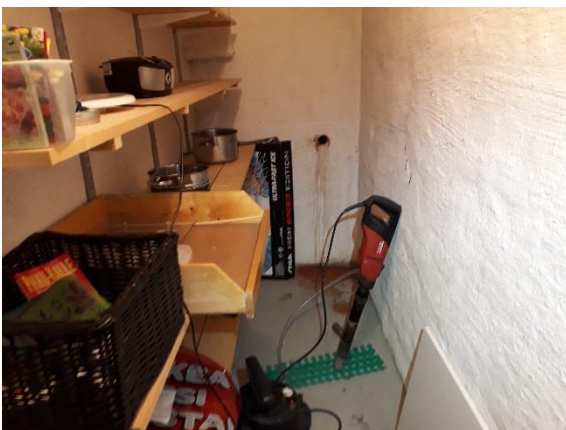
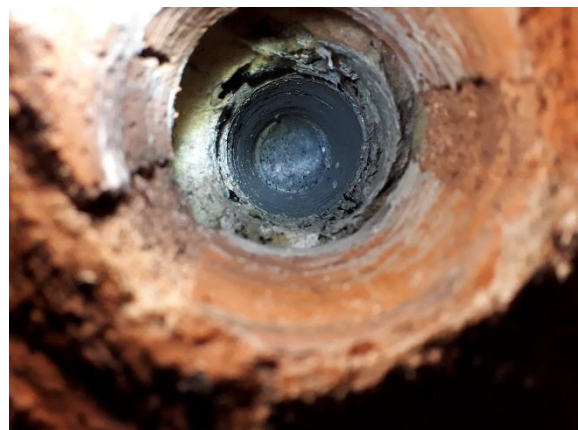
- Maali
- Rappaus
- Punatiiliverhous
- Mineraalivilla
- Vedeneriste, piki
- Betoni

Avaus päättyy betonissa.

Kellarin halkovaraston maanpaineseinä.

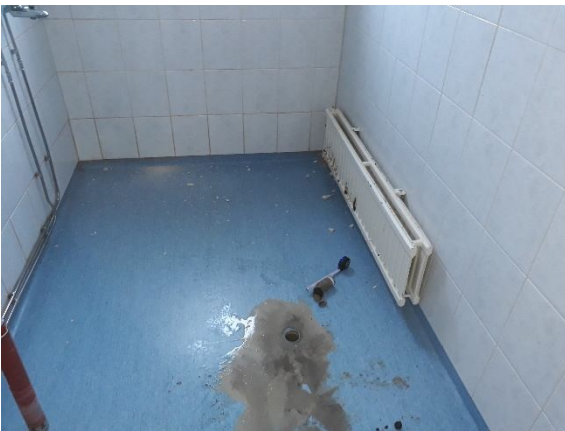
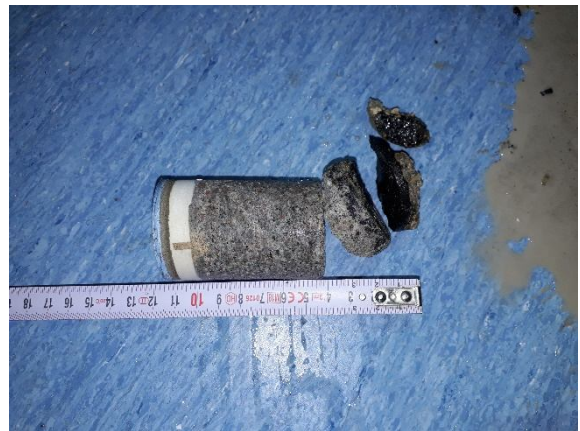
- Muovimatto
 - Tasoite
 - 6-kulmalaatoitus (alkuperäinen)
 - Betoni 7 cm
 - Vedeneriste, bitumi 0,5 cm
 - Toja-levy
 - Betoni
- Avaus päättyy alempaan betonikerrokseen.

1. Kerroksen suihkuhuoneen lattia.

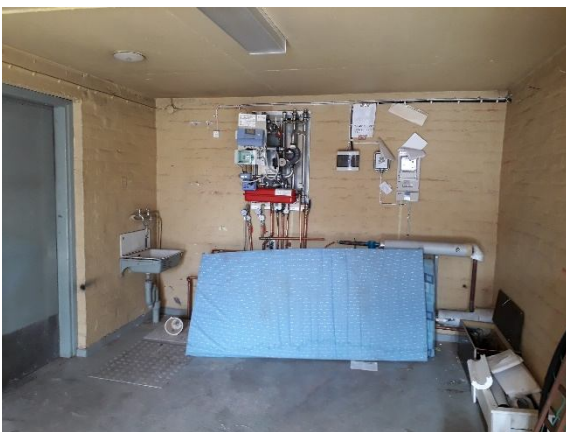
Autotalli.

Näyte nro	Ottopaikka / materiaali	Menetelmä	Asbestipitoisuus/-tyyppi
7	Autotallin betoninen jalkalista	VM	Sisältää asbestia, amosiitti.
10	O. krs suihkuhuoneen lattian vedeneriste, bitumi	VM	Sisältää asbestia, antofylliitti.

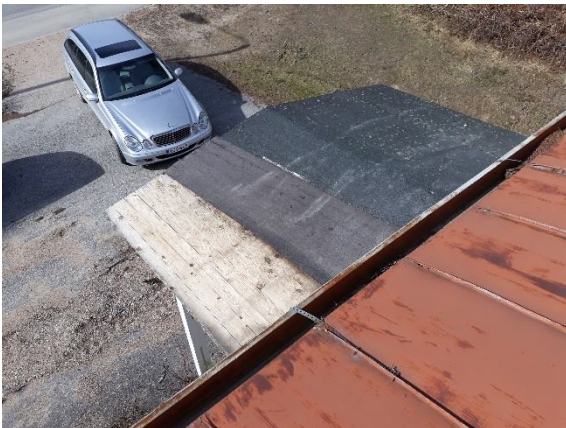
Näyte 8.

- Keraamiset laatoitukset (Näytteet 1 - 3)
- Takan näkyvän pinnan rappaus
- Autotalli, seinän rappaus
- Keittiö, lattia, Linoleum-matto ja tasoite
- Pääoven katoksen kattuhuopa
- Alapohjan ja maanpaineseinän piki (Näytteet 11 ja 12)
- Ulkoverhous rappaus

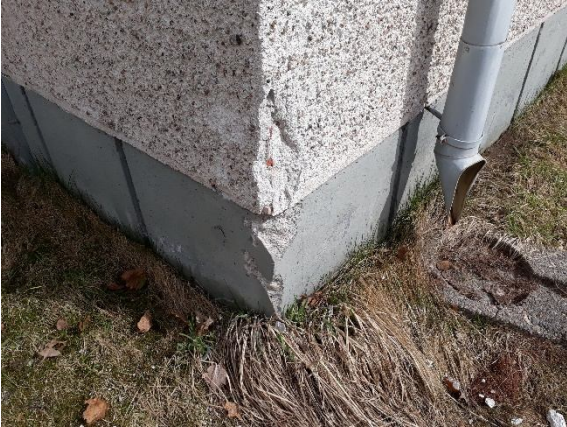
Näyte 14.

Ulkoverhouksen rappauksen ja sokkelin pinnoitteiden raskasmetallipitoisuudet eivät ylittäneet vaarallisen jätteen pitoisuusrajoja.
